Juan José Roca Escalante, D.N.I. 50.297.583, en su condición de Presidente de la Asociación "**ENTORNO LOS MOLINOS**", con domicilio social en la calle Molineras, 66, 28460-LOS MOLINOS e inscrita en el Registro de Asociaciones de la Comunidad de Madrid con el **número 16.757**, ante el Exmo. Ayuntamiento de Los Molinos, comparece y **EXPONE**:

- Que de todo lo que sigue, esta Asociación ha informado por escrito a la **Dirección Ejecutiva de Red Convencional Adif Dirección de Pasos a Nivel**.
- Que en el término municipal de Los Molinos se localiza una obra para la supresión de un paso a nivel (km. 21/328) en una zona contigua a la calle de Molineras.
- Que la citada obra consiste en la construcción de un paso inferior con un trazado en su vial de 331,899 metros y una pendiente de hasta el 12,50%.
- Que el paso a nivel se encuentra dentro del LIC "Cuenca del río Guadarrama", así como dentro del PORN de la Sierra de Guadarrama.
- Que en la inspección y seguimiento que esta Asociación viene realizando en la citada obra, se han detectado los siguientes **aspectos críticos**:

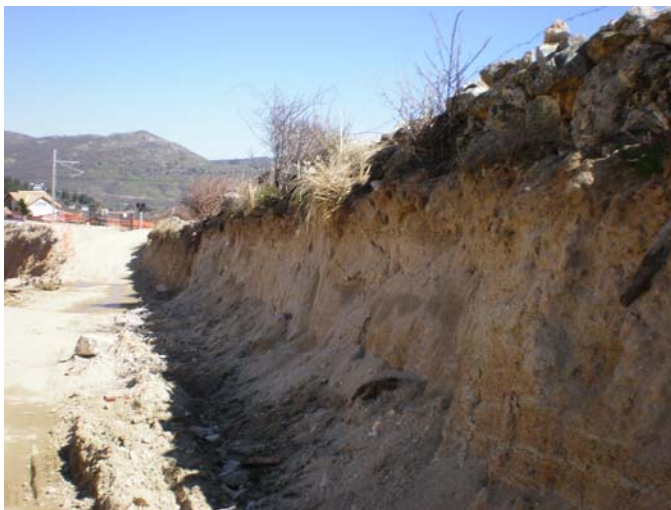
- **Tratamiento de taludes a lo largo de los 331 metros del nuevo vial:** todo el trazado del camino está en trinchera y, debido a la composición del terreno, los taludes se están viendo afectados con escorrentías y desprendimientos que en un futuro pondrían en riesgo el paso por el camino así como la obstrucción de las cunetas con el consiguiente deterioro del vial y el sobrecoste que supondría el mantenimiento y conservación posterior. Así mismo y a medio plazo, el riesgo de derrumbamiento del vallado tradicional con piedras de las fincas limítrofes con el camino, es evidente.

Riesgo de
desprendimientos
en taludes (1)

Que desde ese Ayuntamiento se proceda a exigir a ADIF la inclusión en el proyecto de, entre otras, las soluciones adecuadas para garantizar la correcta solución de los puntos críticos tratados, antes de la finalización de las obras y, por supuesto, de la *recepción* final de la obra.

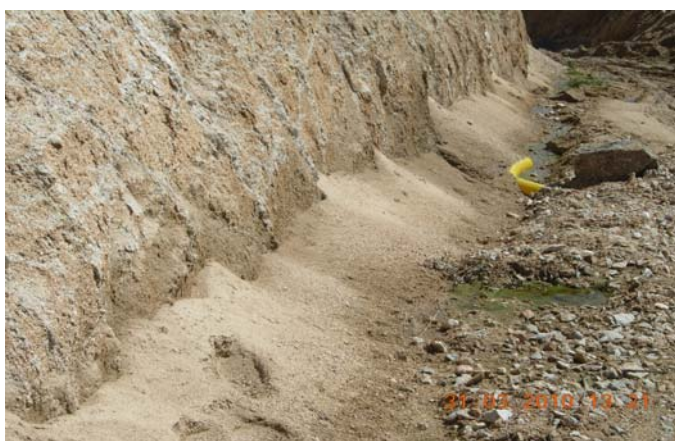
Deterioro de
taludes (2)

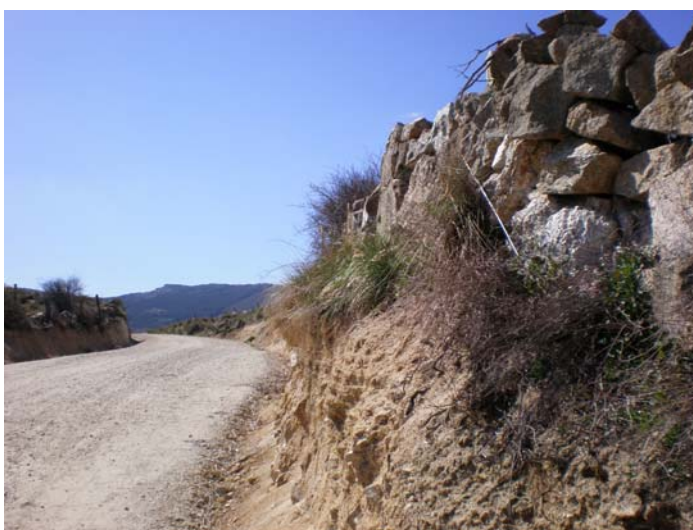
Riesgo de
desprendimientos en
vallado tradicional (3)

Reiteramos lo expuesto más arriba respecto del tipo de cerramiento de las zonas limítrofes con los nuevos viales, que debe tener en cuenta la tipología de cerramiento tradicional respetuoso con el valor paisajístico de la zona, como puede ser un cerramiento de piedra más que un cerramiento de malla trenzada.

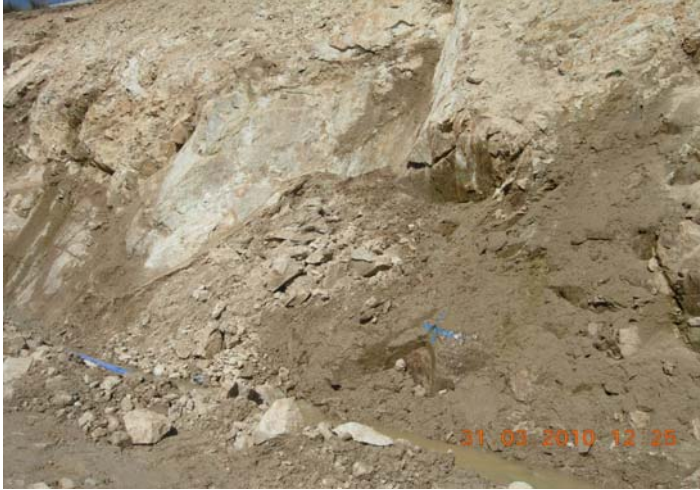
- Existe un problema añadido en el resultado final de la obra y que demanda una solución satisfactoria, cual es el **importante caudal de agua que se recoge en la zona y que van a llevar las cunetas** del camino; este flujo de aguas, que en algunos casos aflora de los mismos taludes, se mantiene buena parte del año. De hecho, para poder progresar con las actuaciones previstas en obra, la evacuación de aguas ha sido constante en marzo y hasta la fecha de este escrito (foto 4).

Salidas de aguas a superficie (4)

La solución de conducción de este caudal de agua limpia hacia los colectores de aguas residuales supondría una saturación de estos últimos, una contaminación del agua limpia y, una merma del agua de superficie en el caudal de arroyos.

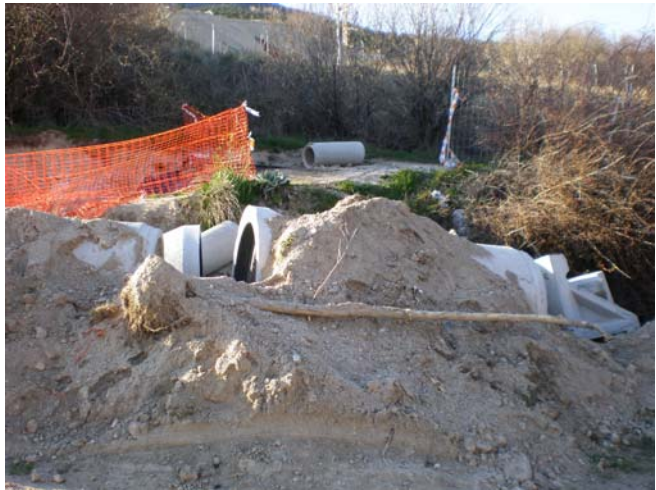
- **Rehabilitación vegetal** en calle Molineras: como consecuencia de las actuaciones en la obra, la línea de árboles que discurre por el borde de la calle Molineras en la E.U.C Los Arroyuelos, ha sufrido deterioros y roturas en varios de sus ejemplares; uno, incluso, ha sido arrancado (ver anexo fotos 5 y 6). Además, la práctica totalidad de su sistema de riego por goteo ha sido destruido. Por todo esto, solicitamos que en el proyecto, se incluya su rehabilitación.

Árbol arrancado en el nuevo acceso al paso inferior desde la calle Molineras (5)

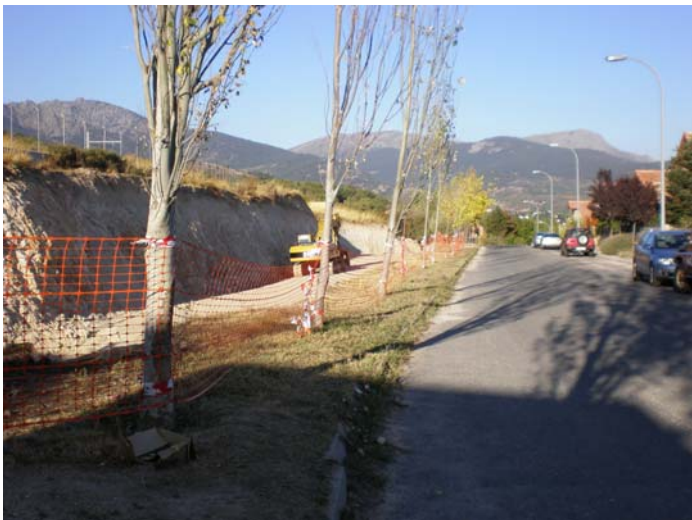
Línea de arbolado con riego por goteo de la EUC "Los Arroyuelos" en la calle Molineras (6).

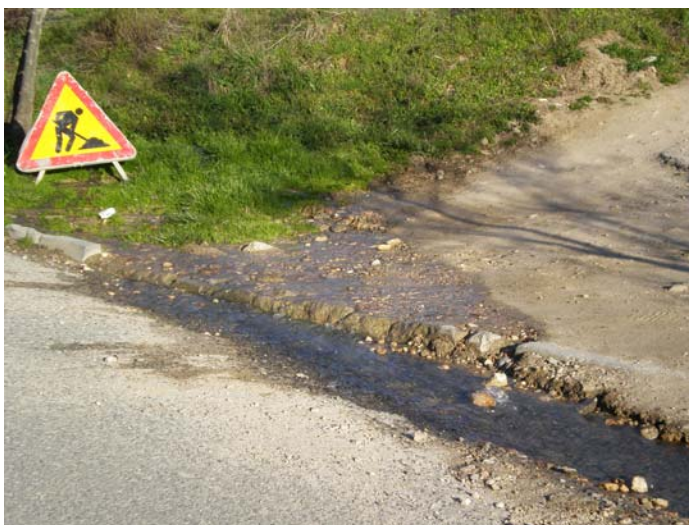
Así mismo, el actual diseño de vertido de aguas *agravará* el problema que tiene lugar unas decenas de metros en dirección a la linde con Cercedilla, cual es que el arroyo de temporada que desciende por la calle Molineras invade la calzada con piedras y tierras, lo que provoca diferentes riesgos para la seguridad vial y los peatones (ver anexo fotos 7 y 8).

Arroyo de temporada en su vertido a la calzada de la calle Molineras (7)

Que se aproveche la coyuntura para canalizar el arroyo citado en la página 2 (fotos 7 y 8), así como el saneamiento y ordenamiento del área y colindante con el término municipal de Cercedilla, frente al nº 66 de la calle Molineras, en evitación del riesgo de incendios y su utilización como vertedero irregular de restos orgánicos.

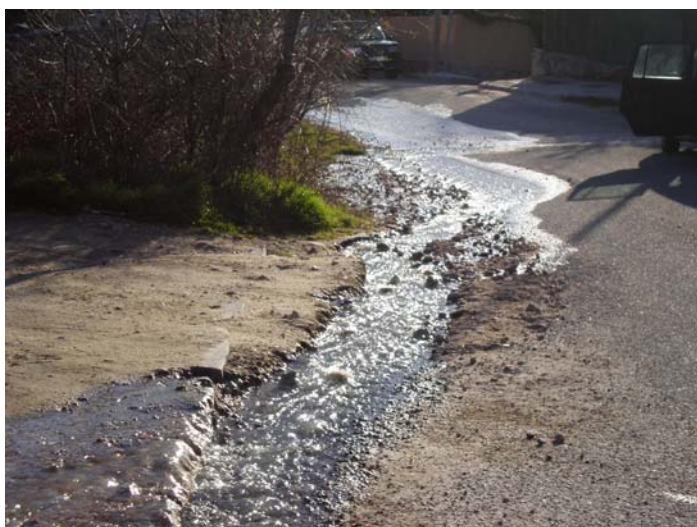
Arroyo de temporada en su vertido a la calzada de la calle Molineras y cruce al municipio de Cercedilla (8)
